1. 有馬川橋桁落下事故概要

場所：神戸市北区道場[新名神高速道路 有馬川橋（上り線 L=476m）建設中区間]

事故内容：上り線の A 2 橋台～P11 橋脚の桁（約 120m、約 1350 t）が落下

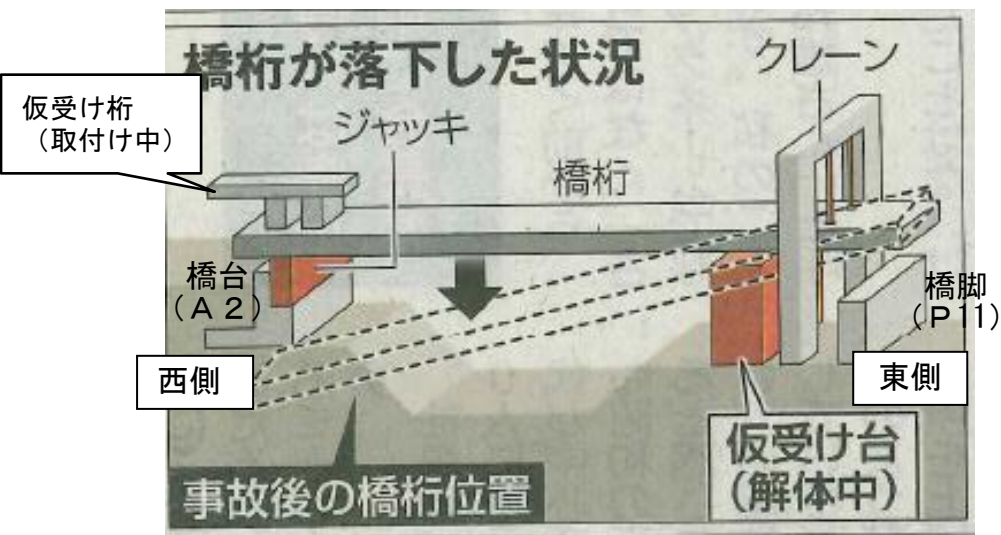
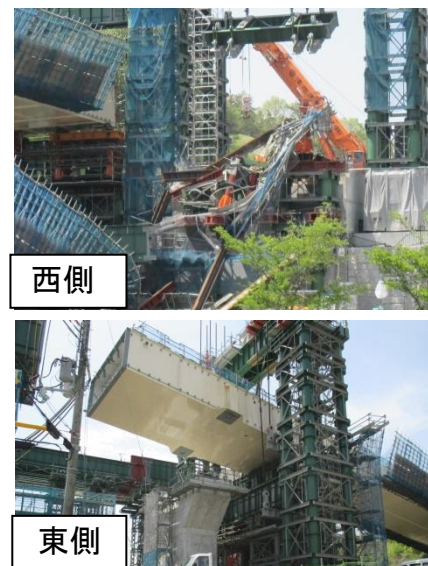
4. 事故の状況

- ① 送出し工が完了した時点では、橋桁は、仮受け台（東側）と、ジャッキ（西側）で下から支えていた。
- ② 橋桁を橋台及び橋脚に乗せるためには、クレーンで上から吊り、仮受け台とジャッキを解体する必要がある。
- ③ このため、4月22日の作業内容は、東側は、橋桁をクレーンで吊っており、仮受け台（到達用ベント）を解体していた。西側は、橋桁をクレーンで吊るための仮受け桁（セッティングビーム）を取付けていた。
- ④ その際、何らかの原因により、東側のクレーン及び西側のジャッキが崩れ、橋桁が落下した。（原因調査中）
